175 Jahre Baumpflege: Die König-Ludwig-Eiche

Die König-Ludwig-Eiche im Kurgarten des nordbayerischen Staatsbades Bad Brückenau ist nicht nur eine der acht größten Eichen Süddeutschlands, sondern sie gehört mit ihrem Alter von rund 550 Jahren auch zu den ältesten Bäumen Deutschlands.¹ Zudem ist sie ein Beispiel für die Erfolge und Schwierigkeiten der Baumpflege.

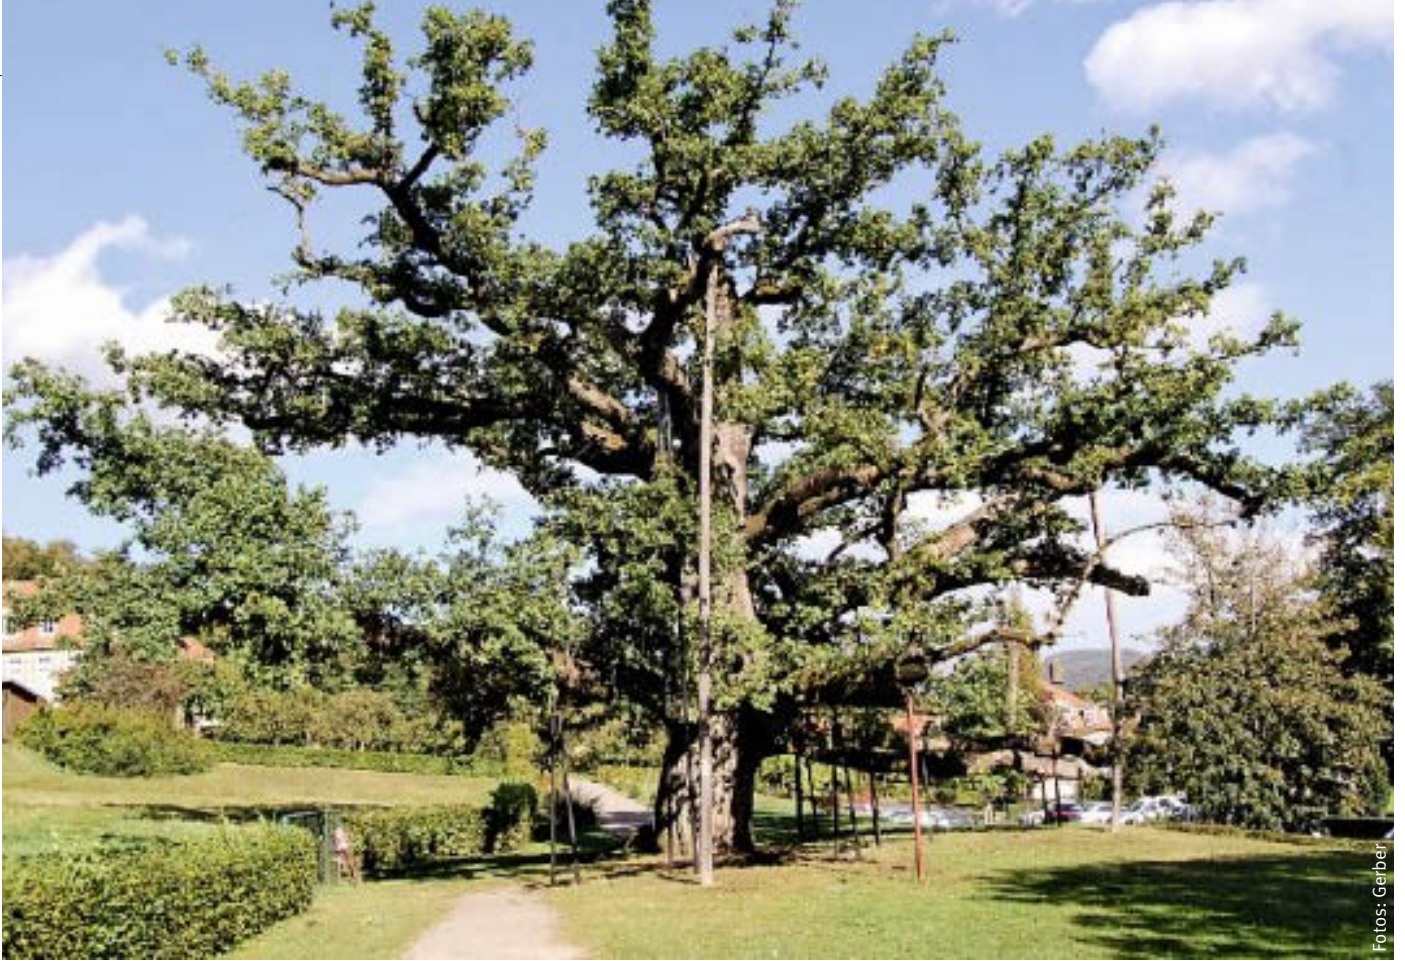
Westliche Ansicht der mit sieben A-Stützen gesicherten König-Ludwig-Eiche

Um der Ausbruchgefahr zu begegnen und um die nicht mehr zuverlässigen Stahlseile und Verbolzungen zu entlasten, wurde die König-Ludwig-Eiche wieder rundum mit Stützen versehen. Die erfolgreiche Tradition des Stützeinbaus als minimal-invasive baumpflegerische Maßnahme wird somit weitergeführt. Die eingebauten sieben A-Stützen ersetzen und ergänzen die überlasteten Holzstützen und die einfachen Metallstützen. Die A-Stützen haben nach Wessolly (1998) sowie Mattheck (2000) den Vorteil, dass sie auch seitliche Bewegungen der Äste abfangen und abtragen.^{9,12}

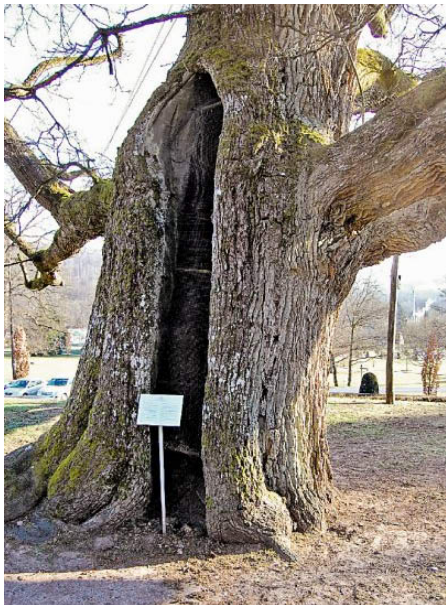
Wie unentbehrlich diese Stützen für die Eiche waren, wurde leider erst festgestellt, als es zu spät war: Während der beiden Weltkriege wurde die alte Eiche vernachlässigt, auf die Funktionstüchtigkeit der Stützen wurde kein Augenmerk mehr gelegt. In der Folge brach in den 1960er Jahren ein nördlicher Seitenast mit 22 Metern Ausladung mitsamt eines Stammteils aus dem Baum heraus.² Dadurch entstand im Stamm eine bis 3,8 Meter hohe und 60 Zentimeter breite Öffnung. Die Auswirkungen des Astausbruchs beeinflussen die Baumstatik bis heute.

Seit diesem Defekt ist die Krone einseitig nach Süden ausgerichtet, wodurch erhöhte Torsionskräfte auf den Stamm einwirken. Der geschlossene Stammmantel ist seitdem geöffnet, was die Abtragung der einwirkenden Lasten punktuell erhöht und gleichzeitig die Gefahr des Auf-

Nördlicher Stamm mit Ausbruchsöffnung (nach Astbruch)

► spaltens des Stammmantels begünstigt. Die Eiche bildete allerdings dank ihrer damals noch guten Vitalität kräftige Wundkalli an den Wundrändern aus, die – wie bei Ledermann (2003) ausführlich erläutert – den entstehenden Kerbspannungen und der Rissbildung entgegenwirkten.⁵

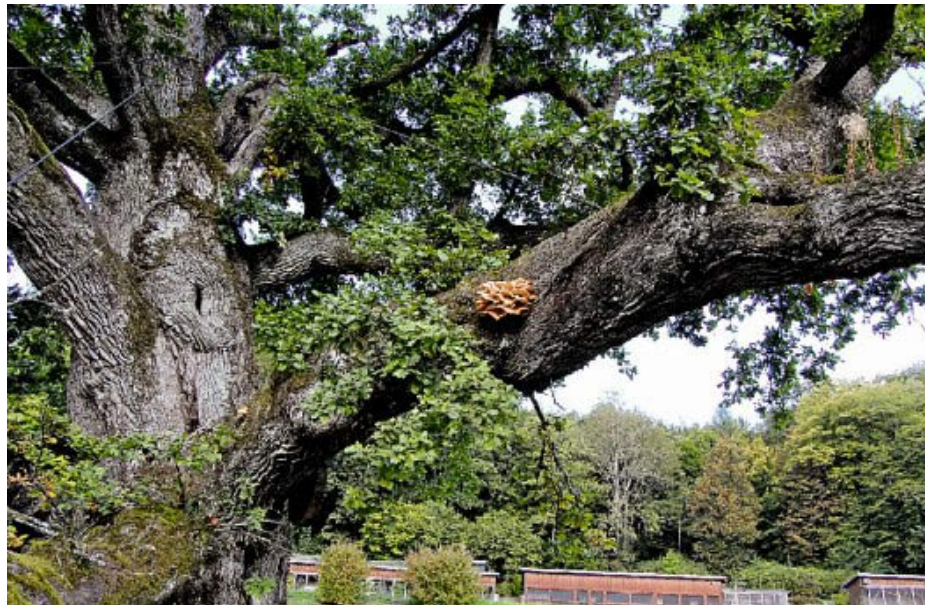
Südöstlicher Starkast mit Schwefelporling, die Bruchsicherheit nicht nur dieses Starkastes war nicht mehr gewährleistet.

Der Rückschnitt wurde in den 1970er Jahren von den damals populären Maßnahmen der Baumchirurgie begleitet: Morsches Holz wurde abgehobelt und die Schnittstellen mit luft- und wasserdichten Wundschutzmitteln behandelt.⁶ Durch das Abhobeln wurde jedoch die Ausbreitung von Pilzen gefördert, da vorhandene Abschottungszonen des Baumes beschädigt worden sind. Unter dem großflächig aufgebrachten Wundverschlussmittel haben sich wegen der erhöhten Feuchte vermehrt holzabbauende Pilze wie Ochsenzunge und Schwefelporling weiter ausgebreitet.

Der Baum wurde zu diesem Zeitpunkt durch fünf Stützen getragen, von denen die beiden Holzstützen einen deutlich überlasteten Eindruck machten. Mehrere Starkäste sind ausgehöhlt und zum Teil von Schwefelporling befallen. Die Bruchsicherheit einiger Starkäste ist nicht mehr gewährleistet, da die Verschraubungen der Stahlseile durch die

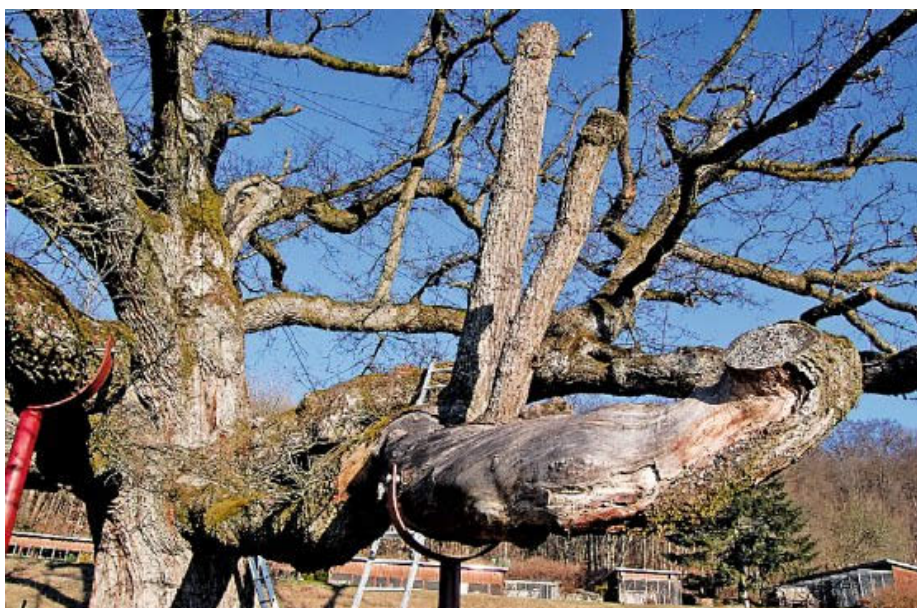
Die Auswirkungen des drastischen Rückschnitts auf die Statik sind trotz reduzierter Windsegefläche nicht nur positiv. Die angeschnittenen Kappstellen waren meist zu groß, wodurch diese durch Fäulebildung einmorschten. Noch schwerwiegender sind die Folgen für die Vitalität der Eiche. Sie hat durch den Verlust der Blattmasse deutlich nachgelassen; einzelne Äste weisen nur noch inselartig stehendes Astwerk auf oder sind heute völlig kahl. Die Blattmasse der sich neu bildenden Ständeräste konnte die Starkäste nicht versorgen, so dass in den Folgejahren immer wieder Totholz auftrat, das aus Sicherheitsgründen entfernt werden musste. Die Fähigkeit der Eiche, Johannistriebe zu schieben, konnte nicht annähernd den abrupten Verlust von Blattmasse kompensieren.

Gekappte Ständeräste am gestützten südlichen Starkast, die Ständeräste an den gestützten Starkästen wurden vor zehn Jahren gekappt.

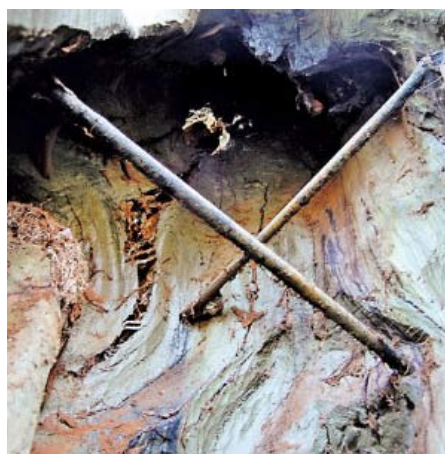
In den letzten Jahrzehnten ist die Aushöhlung des Stammes bis in zehn Meter Höhe weiter fortgeschritten, die Restwandstärke beträgt im unteren Stamm 16 bis 25 cm, das t/R-Verhältnis liegt zwischen 0,14 und 0,21, was etwa einer 82%igen Aushöhlung entspricht (mittels Schalltomograph ArboSonic 3D, Fakopp festgestellt). Bei diesem enorm dicken Stamm mit einem Durchmesser von 2,28 Metern wäre grundsätzlich keine Bruchgefahr zu erwarten, denn die Tragfähigkeit steigt nach Wessolly (1998) sowie Rinn (2013) mit dem Durchmesser in der dritten Potenz.^{9,10} Diese einfache Biegetheorie lässt sich jedoch in diesem Fall nicht zuverlässig anwenden, da die Querszugfestigkeit der Restwandung nicht mehr ausreicht. Die Querszugfestigkeit nahm erheblich ab, da aufgrund des durch die nachlassende Vitalität geringen Dickenzuwachses in den letzten beiden Jahrzehnten der Spätholzanteil mit festigenden Holzfasern sehr gering ist.

Diese verringerte Querszugfestigkeit kann schlimmstenfalls dazu führen, dass die Klebung zwischen den Holzfasern versagt und Risse entstehen. Wenn der hohle Stamm sich dann aufspaltet, sinkt aufgrund dieser sogenannten Delamination die Biegebelastbarkeit schlagartig.^{5,10}

achtung von 2012 nicht: Tatsächlich wurden bei der Begutachtung¹¹ im Bereich der Anbindungsstelle des südöstlichen Starkastes bis zu drei Meter lange Risse entdeckt, die nur von der inneren Höhlung aus durch das durchscheinende Licht deutlich sichtbar wurden, aber von außen wegen der überdeckenden Rinde kaum in Erscheinung treten. Es bestand Ausbruchgefahr.

Risse beidseits der Anbindung des südöstlichen Starkastes im Stamm (Anbindung des südöstlichen Starkastes von Innen mit Rissen im Stammmantel)

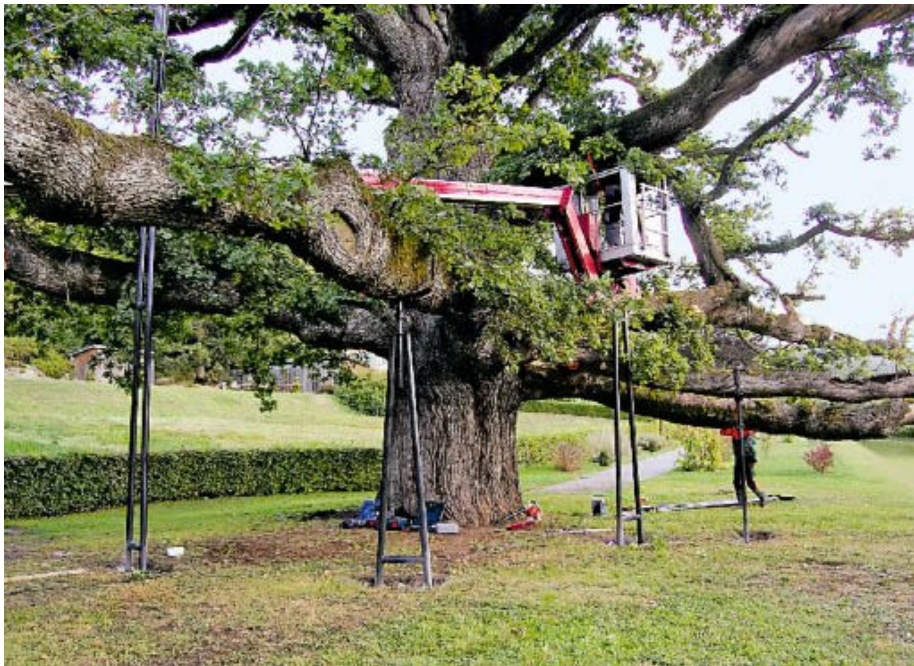
Einbau der A-Stützen im Herbst 2012 durch die Firma Jakob-Baumpflege, Fladungen

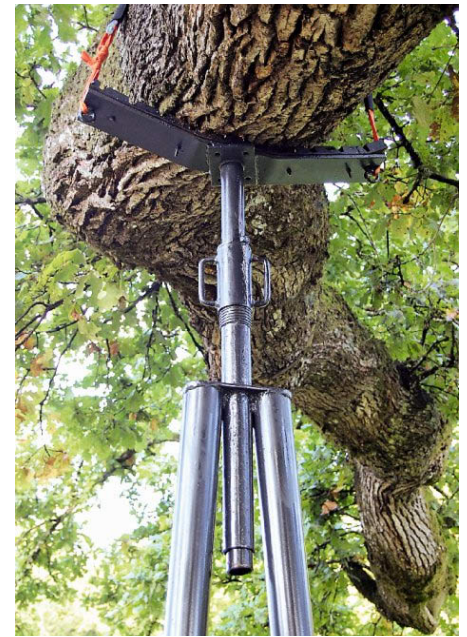
A-Stütze im Detail mit Gewinde zum Nachstellen und Spanngurtbefestigung

Zudem besteht die Möglichkeit der Nachjustierung, da in diese Stützen ein Gewinde integriert ist. Befestigt wurden die A-Stützen an den Ästen durch einen Spanngurt, um die Verletzung des Holzkörpers zu minimieren und doch eine feste Verankerung zu gewährleisten. Im Boden wurden die Stützen auf flachen Betonfundamenten fixiert. Ein weiterer Baumpflegeschnitt ist nicht zu empfehlen, da dadurch die Blattmasse reduziert wird und noch weniger Energie aus der Photosynthese zur Verfügung steht. Jede neue Schnittstelle verbraucht zudem zusätzliche Energie zur Abschottung der Schnittwunden.
